# LECCIONES APRENDIDAS

F-1305 / Revisión: 2 / Fecha: 2021-04-09

**Fecha:** 23/05/2025  
**Asunto:** Incidente vial

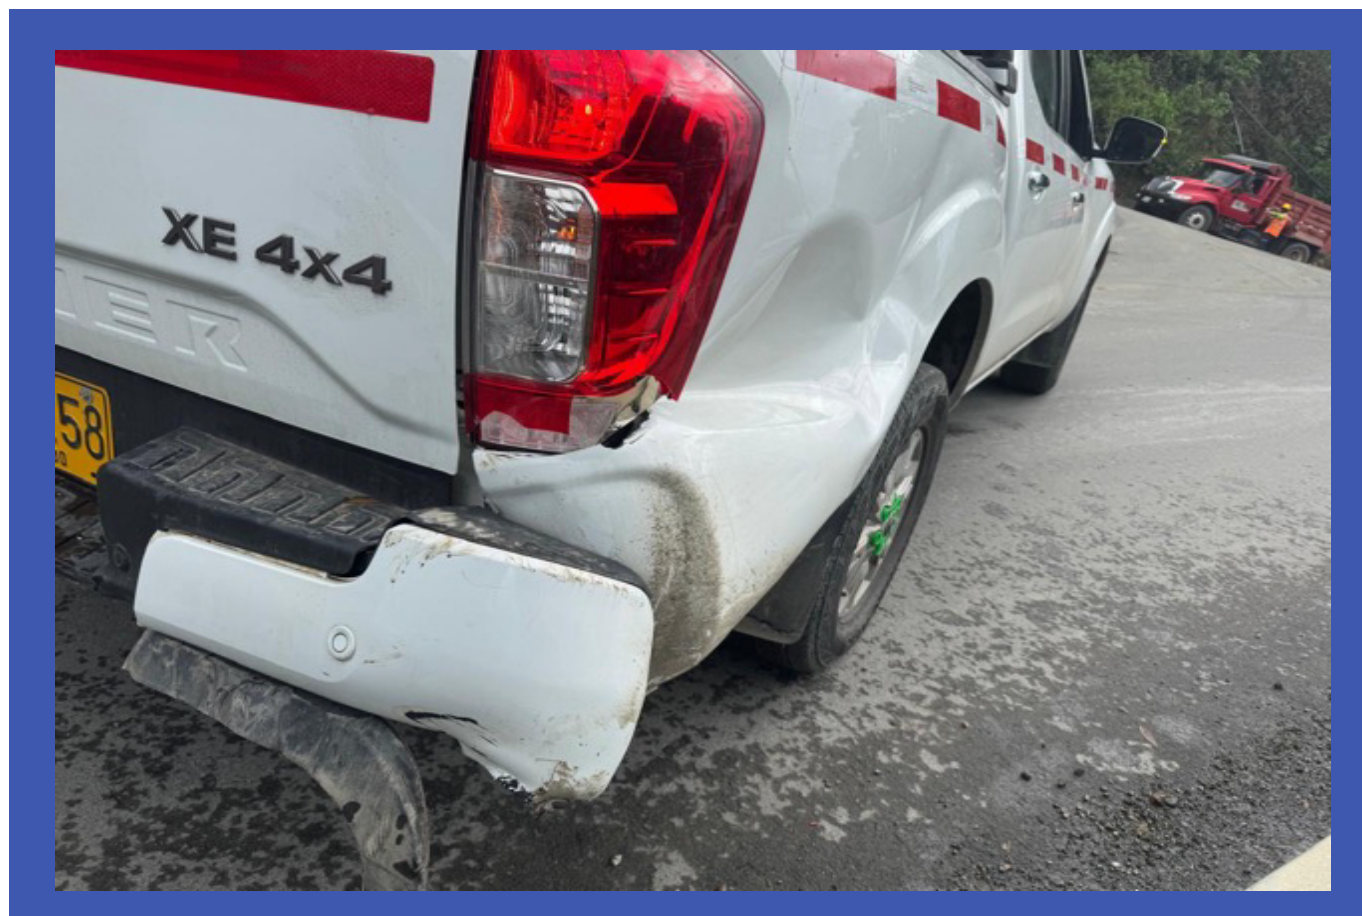
¿Qué?: Golpe de parte trasera derecha de camioneta

¿Donde?: Curva pronunciada a la derecha entre Platanal y Rampa Sur.

¿Cómo?: Una vez finalizado el monitoreo de calidad del agua, los técnicos de campo se dirigían al hotel para iniciar alistamiento para el retorno a Bucaramanga, subiendo por la vía pasando la curva pronunciada a la derecha se encontraba un Pare y Siga indicando que venía un vehículo pesado, por lo cual debieron retroceder, al dejar rodar la camioneta hacia atrás está se frenó y se resbaló pasando la barrera de contención en la curva, como se muestra en el registro fotografico.

Al momento de sacarla del atoramiento se presentan los daños al vehículo en el stop y en la defensa. No hubo lesionados, ni afectaciones físicas al personal.

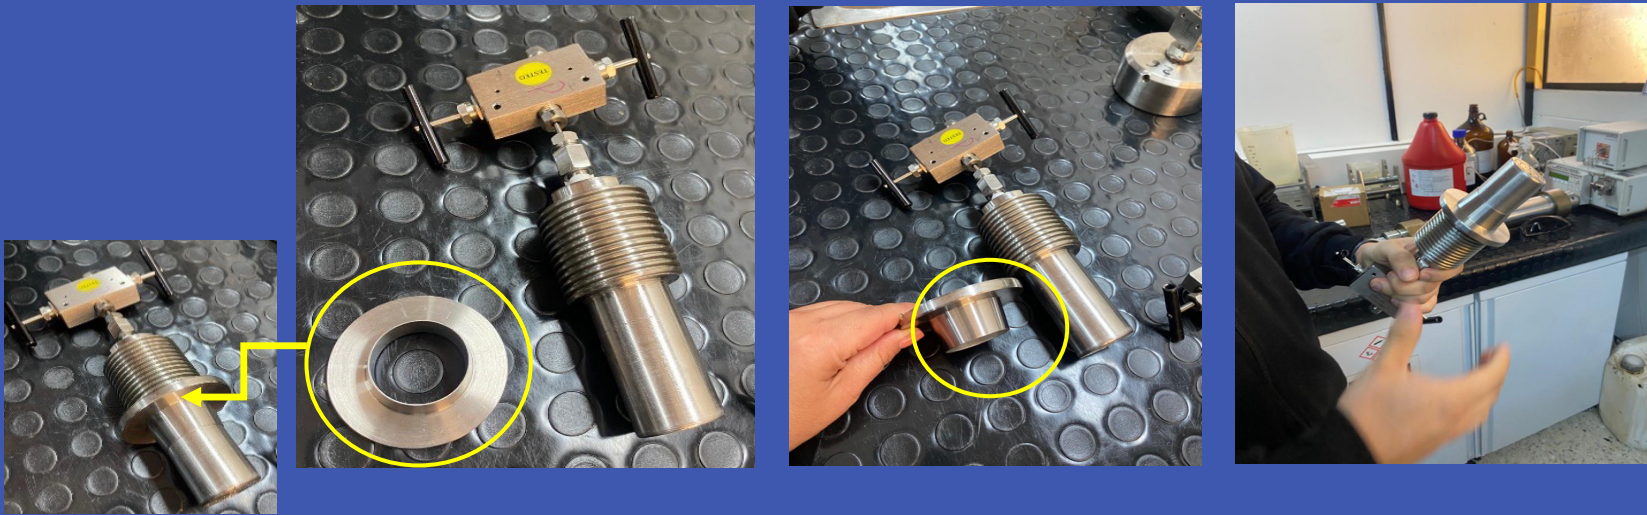
El 31 de julio de 2025, a las 8:30 am durante la preparación para el montaje del core holder para muestras de roca, fue necesario retirar un cono metálico que se encontraba ajustado. El analista aplicó fuerza manual para separar las piezas metálicas, lo que provocó que el cono golpeará en el labio a una compañera que se encontraba cerca del área de trabajo. Se brindaron primeros auxilios.
