LECCIONES APRENDIDAS

F-1305 / Revisión: 2 / Fecha: 2021-04-09

Fecha: 23/05/2025
Asunto: Incidente vial

PSL
PROANÁLISIS
S.A.S. BIC

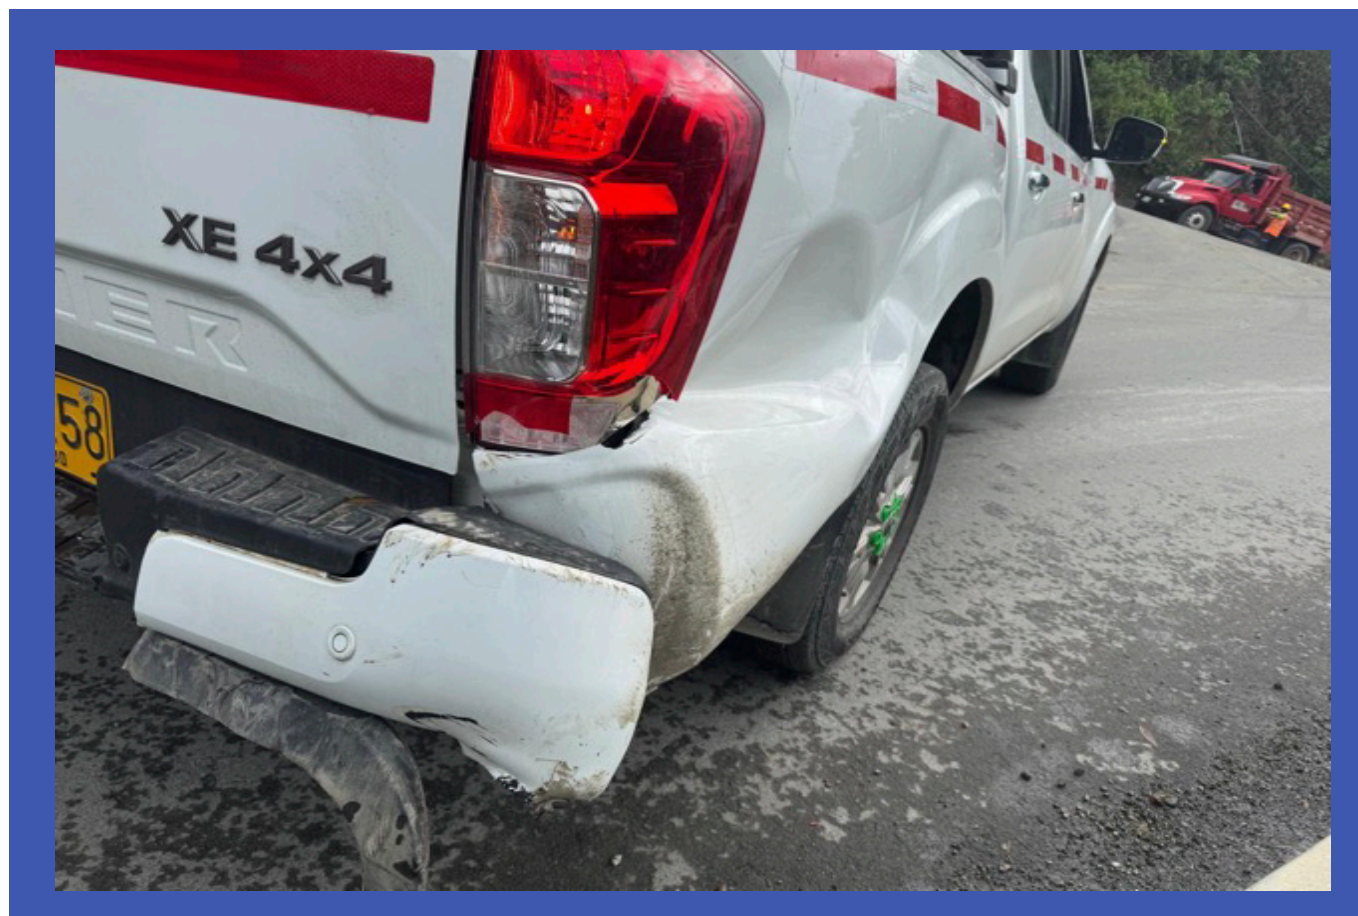
¿Qué?: Golpe de parte trasera derecha de camioneta

¿Donde?: Curva pronunciada a la derecha entre Platanal y Rampa Sur.

¿Cómo?: Una vez finalizado el monitoreo de calidad del agua, los técnicos de campo se dirigían al hotel para iniciar alistamiento para el retorno a Bucaramanga, subiendo por la vía pasando la curva pronunciada a la derecha se encontraba un Pare y Siga indicando que venía un vehículo pesado, por lo cual debieron retroceder, al dejar rodar la camioneta hacia atrás está se frenó y se resbaló pasando la barrera de contención en la curva, como se muestra en el registro fotografico.

Al momento de sacarla del atoramiento se presentan los daños al vehículo en el stop y en la defensa. No hubo lesionados, ni afectaciones físicas al personal.

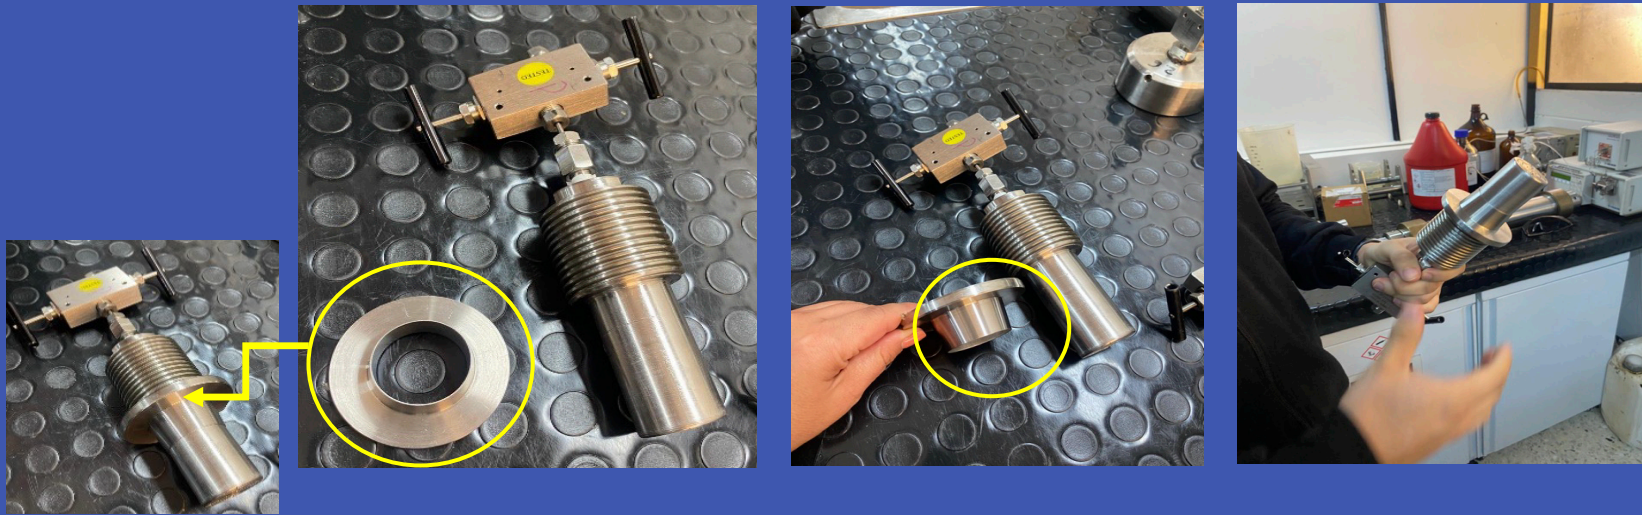
El 31 de julio de 2025, a las 8:30 am durante la preparación para el montaje del core holder para muestras de roca, fue necesario retirar un cono metálico que se encontraba ajustado. El analista aplicó fuerza manual para separar las piezas metálicas, lo que provocó que el cono golpeará en el labio a una compañera que se encontraba cerca del área de trabajo. Se brindaron primeros auxilios.

- Realizar propuesta de alternativas para el desacople seguro de piezas metálicas cuando se presenta ajuste
- Realizar análisis de riesgos para la actividad de montaje y desmontaje de core holder
- Actualizar el instructivo CTI-I-377 Instructivo Operacional para el Equipo Coreflooding 7 incluyendo la forma segura de armar y desacoplar las piezas metálicas del core holder
- Realizar campaña de prevención por exposición a riesgos y línea de peligro en las áreas dentro de laboratorio
- Reforzar socialización de cadena de llamado en caso de eventos
- ¿Esta es la mejor forma de ejecutar la actividad? Ó puedo realizarla utilizando alguna herramienta u otra alternativa?
